レプソルド子午儀， 連合子午儀発掘・復元 奮戦記

国立天文台が東京天文台といったその昔に活躍した機齢 100 歳を超えるであろう古い 2 台の望遠鏡，レプソルド子午儀，連合子午儀の一つを発掘・復元した奮闘記である。

Excavation and Reconstruction of Lepsold Meridian Instrument and Alliance Meridian Instrument

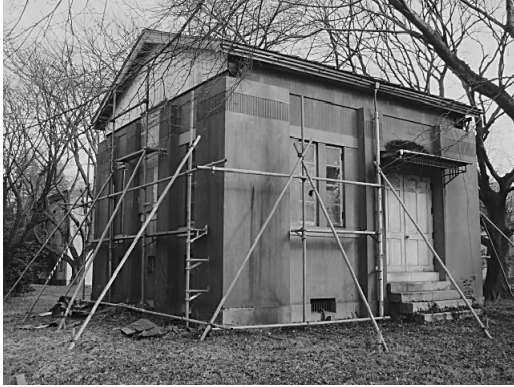
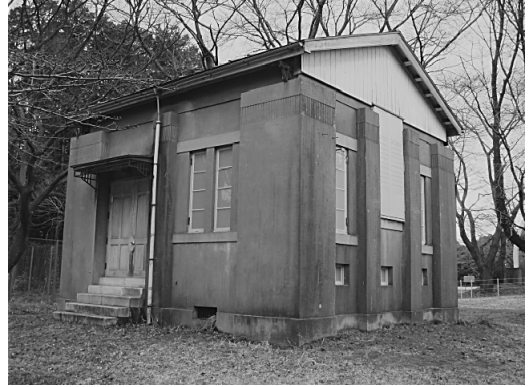
写真3 外観工事中のレプソルド子午儀室.

写真4 外観の改装が終わった子午儀室.

レプソルド子午儀室は国立天文台のテニスコートの北側にある建物で、2007年4月から一般公開のため整備する前は、すべての窓ガラスは悪童どもに割られ、中からベニア板で養生されていた。4月からは外観だけ一般公開された。写真3が建物の整備の工事中、写真4が工事後である。

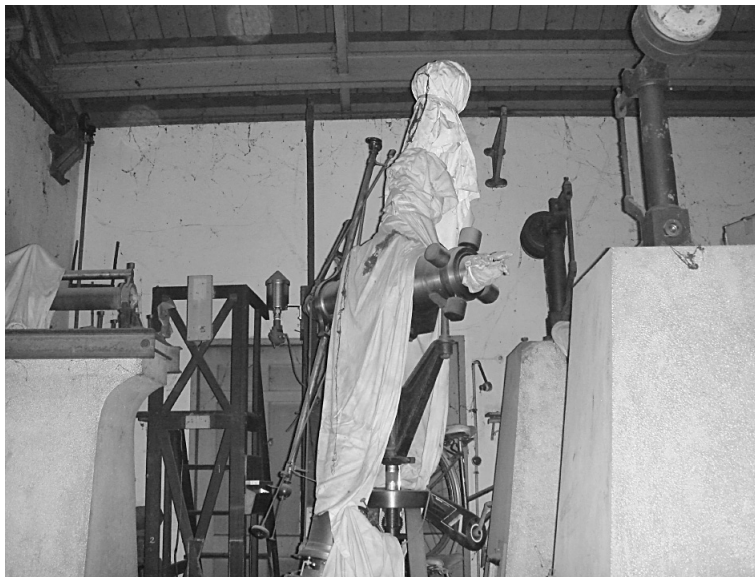
写真5 ゴミの山の中でぼろをまとったレプソルド子午儀.

筆者が最初にレプソルド子午儀を発見したときの様子が写真5である。

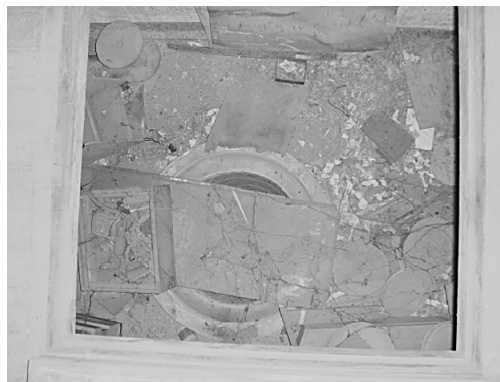
写真10 ハッチの下にある深い穴。

ハッチの下には直径60~80cmくらいのコン

クリート製のパイプが垂直に埋め込まれている。深さはゆうに 3m 以上ある。何のための深い穴かはわからなかったが、リーフラー時計の振り子が見つかったことから、時計駆動用の錘が下りる穴のようだ。リーフラー時計は水晶時計などの精密な現代時計がなかった頃、精密時計として用いられていたもので、錘の力で駆動されていた。写真 11 は穴の中を調べる筆者である。そして地下室にはガラクタに混じって写真 12 のような紙テープが巻かれたものがたくさんあった。これらはクロノメーターの時刻の出力されたものようだ。

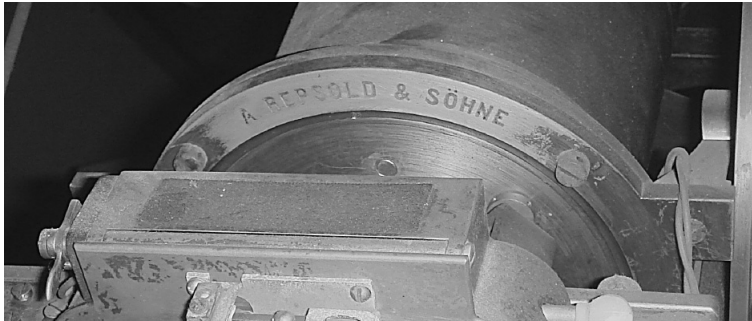
写真 13 レプソルド子午儀のマイクロメーター接眼部上部 (名盤が読める).

写真 13 は名盤が読めたものである。A REPSOLD & SÖHNE ときちんと読める。

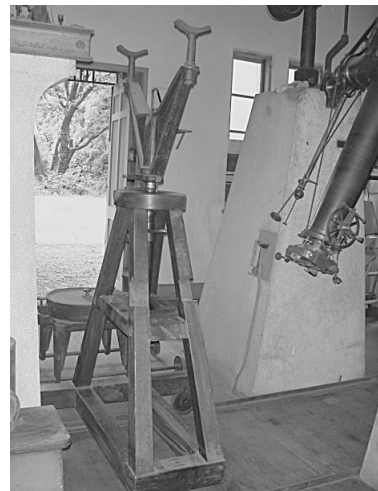
写真 14 東西反転の木製台.

このレプソルド子午儀を東西の台（ピア）に載せ、復元に用いた道具は、子午儀を持ち上げ回転塾軸を東西に反転させる機構で、これがまた年代

もので、木製の台に取り付けられたギアを人力で回すものであった。写真 14 が子午儀の東西を反転させる昇降台である。また、レプソルド子午儀室で見つけたゴーチェ子午環の鉛直方向を出すための水銀皿と思われる機構を発見した(写真 15)。
